## 空氣樣品檢測報告

行程代碼：FIAB210913A05

受驗單位：國立臺東大學

採樣地點：臺東市大學路二段369號

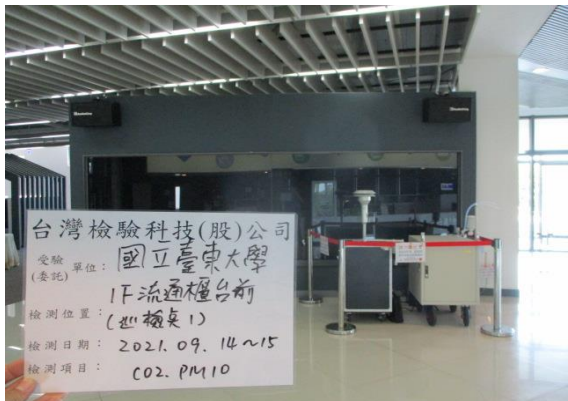
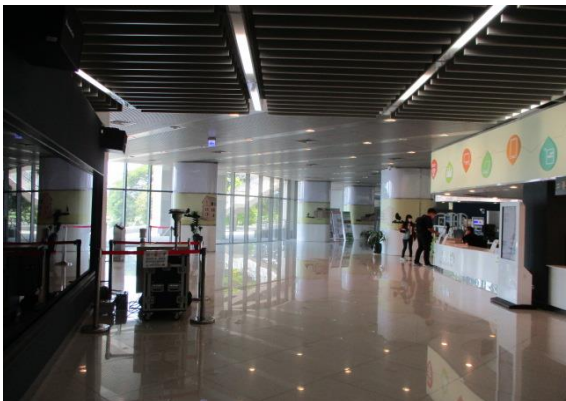
| <p>說明：室內空氣品質檢測<br/>(CO<sub>2</sub>、PM<sub>10</sub>)</p> <p>日期：2021/09/14~2021/09/15</p> <p>地點：1F流通櫃台前(巡檢點1) (#1)</p> | <p>說明：室內空氣品質檢測<br/>(CO<sub>2</sub>、PM<sub>10</sub>)</p> <p>日期：2021/09/14~2021/09/15</p> <p>地點：1F流通櫃台前(巡檢點1) (#1)</p> |

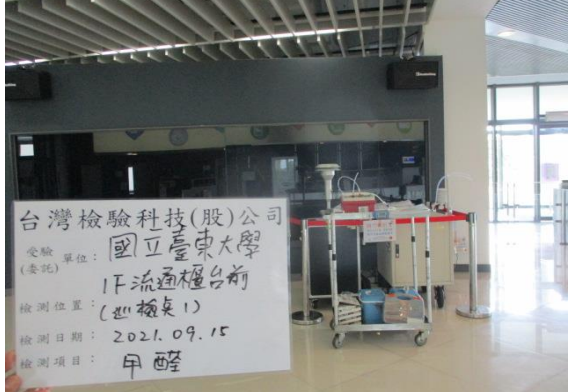
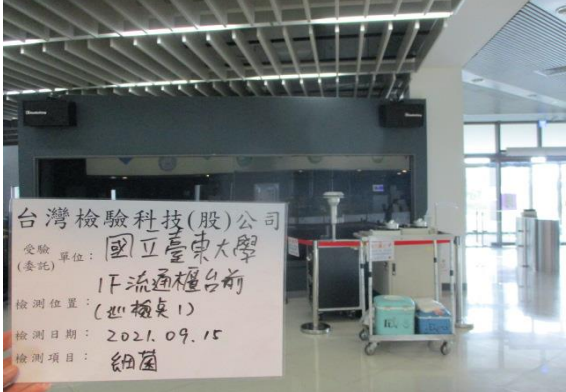
| <p>說明：室內空氣品質檢測<br/>(甲醛)</p> <p>日期：2021/09/15</p> <p>地點：1F流通櫃台前(巡檢點1) (#1)</p> | <p>說明：室內空氣品質檢測<br/>(細菌)</p> <p>日期：2021/09/15</p> <p>地點：1F流通櫃台前(巡檢點1) (#1)</p> |

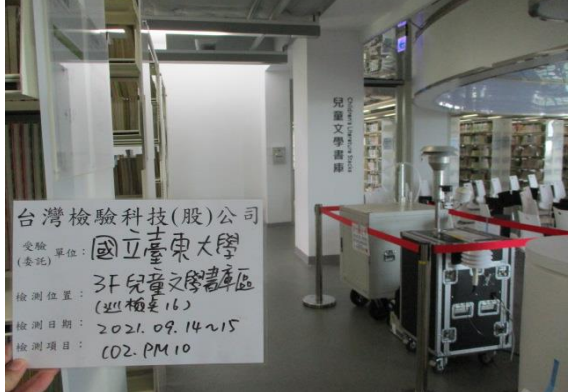
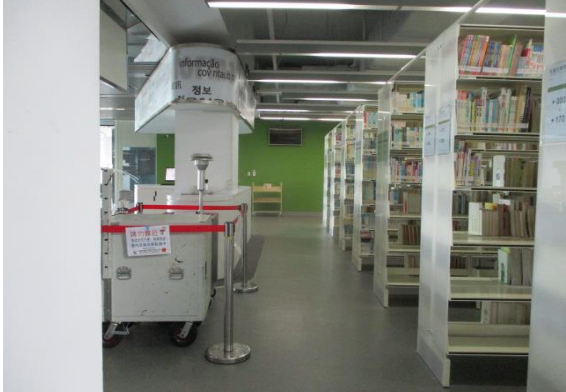
| <p>說明：室內空氣品質檢測<br/>(CO<sub>2</sub>、PM<sub>10</sub>)</p> <p>日期：2021/09/14~2021/09/15</p> <p>地點：3F兒童文學書庫區(巡檢點16) (#2)</p> | <p>說明：室內空氣品質檢測<br/>(CO<sub>2</sub>、PM<sub>10</sub>)</p> <p>日期：2021/09/14~2021/09/15</p> <p>地點：3F兒童文學書庫區(巡檢點16) (#2)</p> |

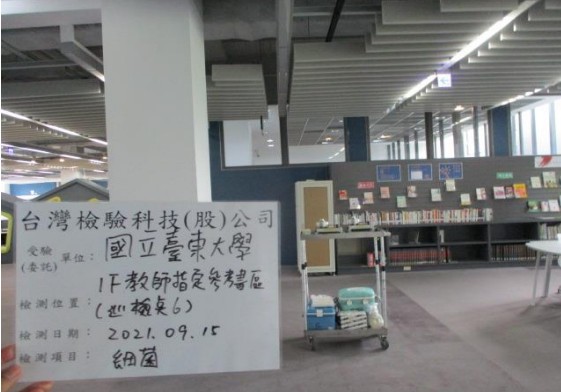
| <p>台灣檢驗科技(股)公司<br/>受驗單位: 國立臺東大學<br/>(委託)<br/>檢測位置: 1F 閱覽區<br/>(巡檢點4)<br/>檢測日期: 2021.09.15<br/>檢測項目: 細菌</p> | <p>台灣檢驗科技(股)公司<br/>受驗單位: 國立臺東大學<br/>(委託)<br/>檢測位置: 1F 教師指定參考書區<br/>(巡檢點6)<br/>檢測日期: 2021.09.15<br/>檢測項目: 細菌</p> |
| <p>說明：室內空氣品質檢測<br/>(細菌)<br/>日期：2021/09/15<br/>地點：1F閱覽區(巡檢點4) (#3)</p> | <p>說明：室內空氣品質檢測<br/>(細菌)<br/>日期：2021/09/15<br/>地點：1F教師指定參考書區(巡檢點6) (#4)</p> |

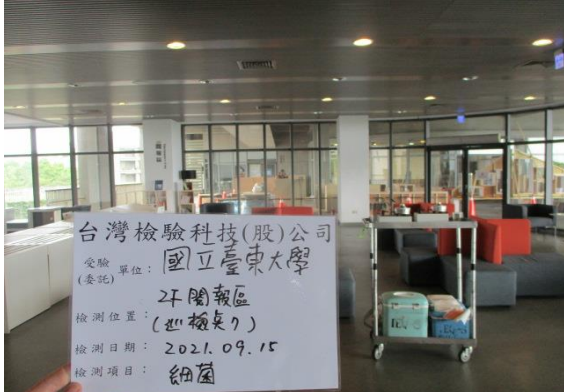
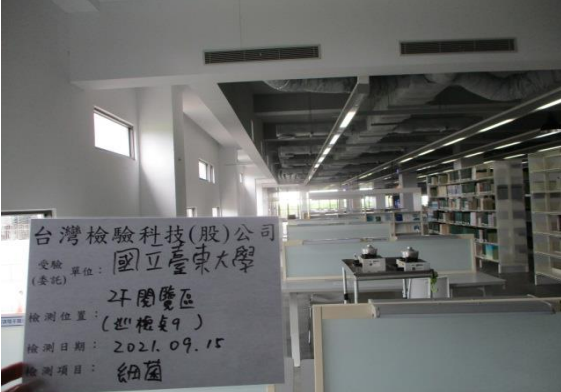
| <p>台灣檢驗科技(股)公司<br/>受驗單位: 國立臺東大學<br/>(委託)<br/>檢測位置: 2F 閱報區<br/>(巡檢點7)<br/>檢測日期: 2021.09.15<br/>檢測項目: 細菌</p> | <p>台灣檢驗科技(股)公司<br/>受驗單位: 國立臺東大學<br/>(委託)<br/>檢測位置: 2F 閱報區<br/>(巡檢點9)<br/>檢測日期: 2021.09.15<br/>檢測項目: 細菌</p> |
| <p>說明：室內空氣品質檢測<br/>(細菌)<br/>日期：2021/09/15<br/>地點：2F閱報區(巡檢點7) (#5)</p> | <p>說明：室內空氣品質檢測<br/>(細菌)<br/>日期：2021/09/15<br/>地點：2F閱報區(巡檢點9) (#6)</p> |

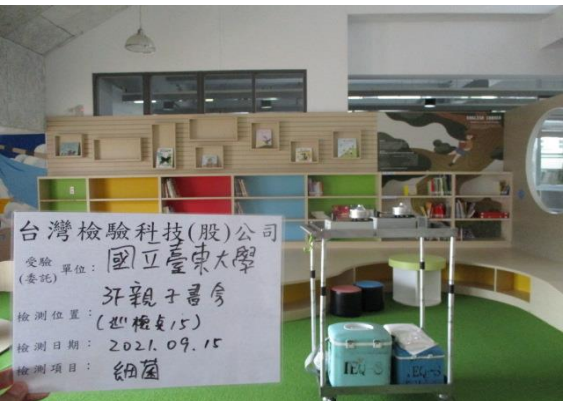
| <p>台灣檢驗科技(股)公司<br/> 受驗單位: 國立臺東大學<br/> (委託)<br/> 3F閱覽區<br/> (巡檢點13)<br/> 檢測日期: 2021.09.15<br/> 檢測項目: 細菌</p> | <p>台灣檢驗科技(股)公司<br/> 受驗單位: 國立臺東大學<br/> (委託)<br/> 3F親子書房<br/> (巡檢點15)<br/> 檢測日期: 2021.09.15<br/> 檢測項目: 細菌</p> |
| <p>說明: 室內空氣品質檢測<br/> (細菌)<br/> 日期: 2021/09/15<br/> 地點: 3F閱覽區(巡檢點13) (#7)</p> | <p>說明: 室內空氣品質檢測<br/> (細菌)<br/> 日期: 2021/09/15<br/> 地點: 3F親子書房(巡檢點15) (#8)</p> |

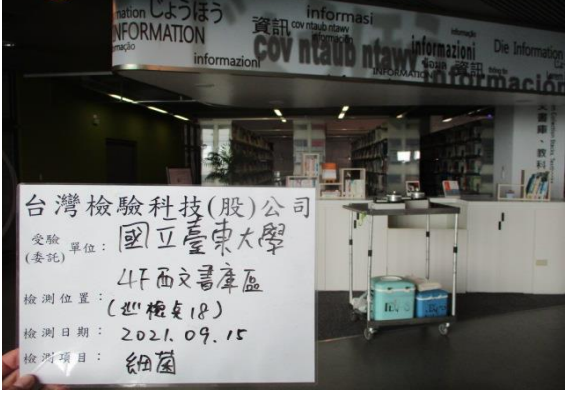
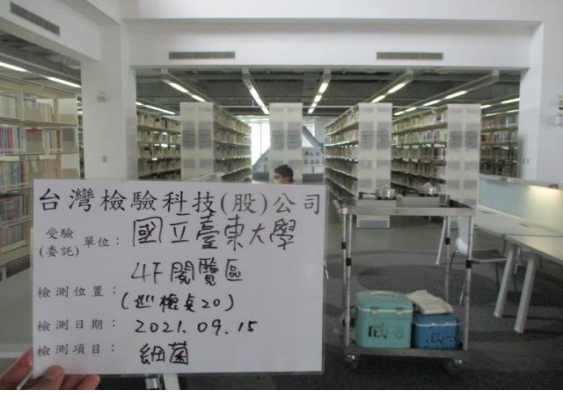
| <p>台灣檢驗科技(股)公司<br/> 受驗單位: 國立臺東大學<br/> (委託)<br/> 4F西文書庫區<br/> (巡檢點18)<br/> 檢測日期: 2021.09.15<br/> 檢測項目: 細菌</p> | <p>台灣檢驗科技(股)公司<br/> 受驗單位: 國立臺東大學<br/> (委託)<br/> 4F閱覽區<br/> (巡檢點20)<br/> 檢測日期: 2021.09.15<br/> 檢測項目: 細菌</p> |
| <p>說明: 室內空氣品質檢測<br/> (細菌)<br/> 日期: 2021/09/15<br/> 地點: 4F西文書庫區(巡檢點18) (#9)</p> | <p>說明: 室內空氣品質檢測<br/> (細菌)<br/> 日期: 2021/09/15<br/> 地點: 4F閱覽區(巡檢點20) (#10)</p> |
